H. AYUNTAMIENTO DE SALINA CRUZ, OAXACA
"EN UNIDAD AVANZAMOS"

PROYECTO :
REHABILITACIÓN DE PAVIMENTACIÓN CON CONCRETO ASFÁLTICO EN LA CALLE PUEBLA

ESCALA : S/E	A-1
ACOTACION : METROS	
FECHA : NOVIEMBRE 2023

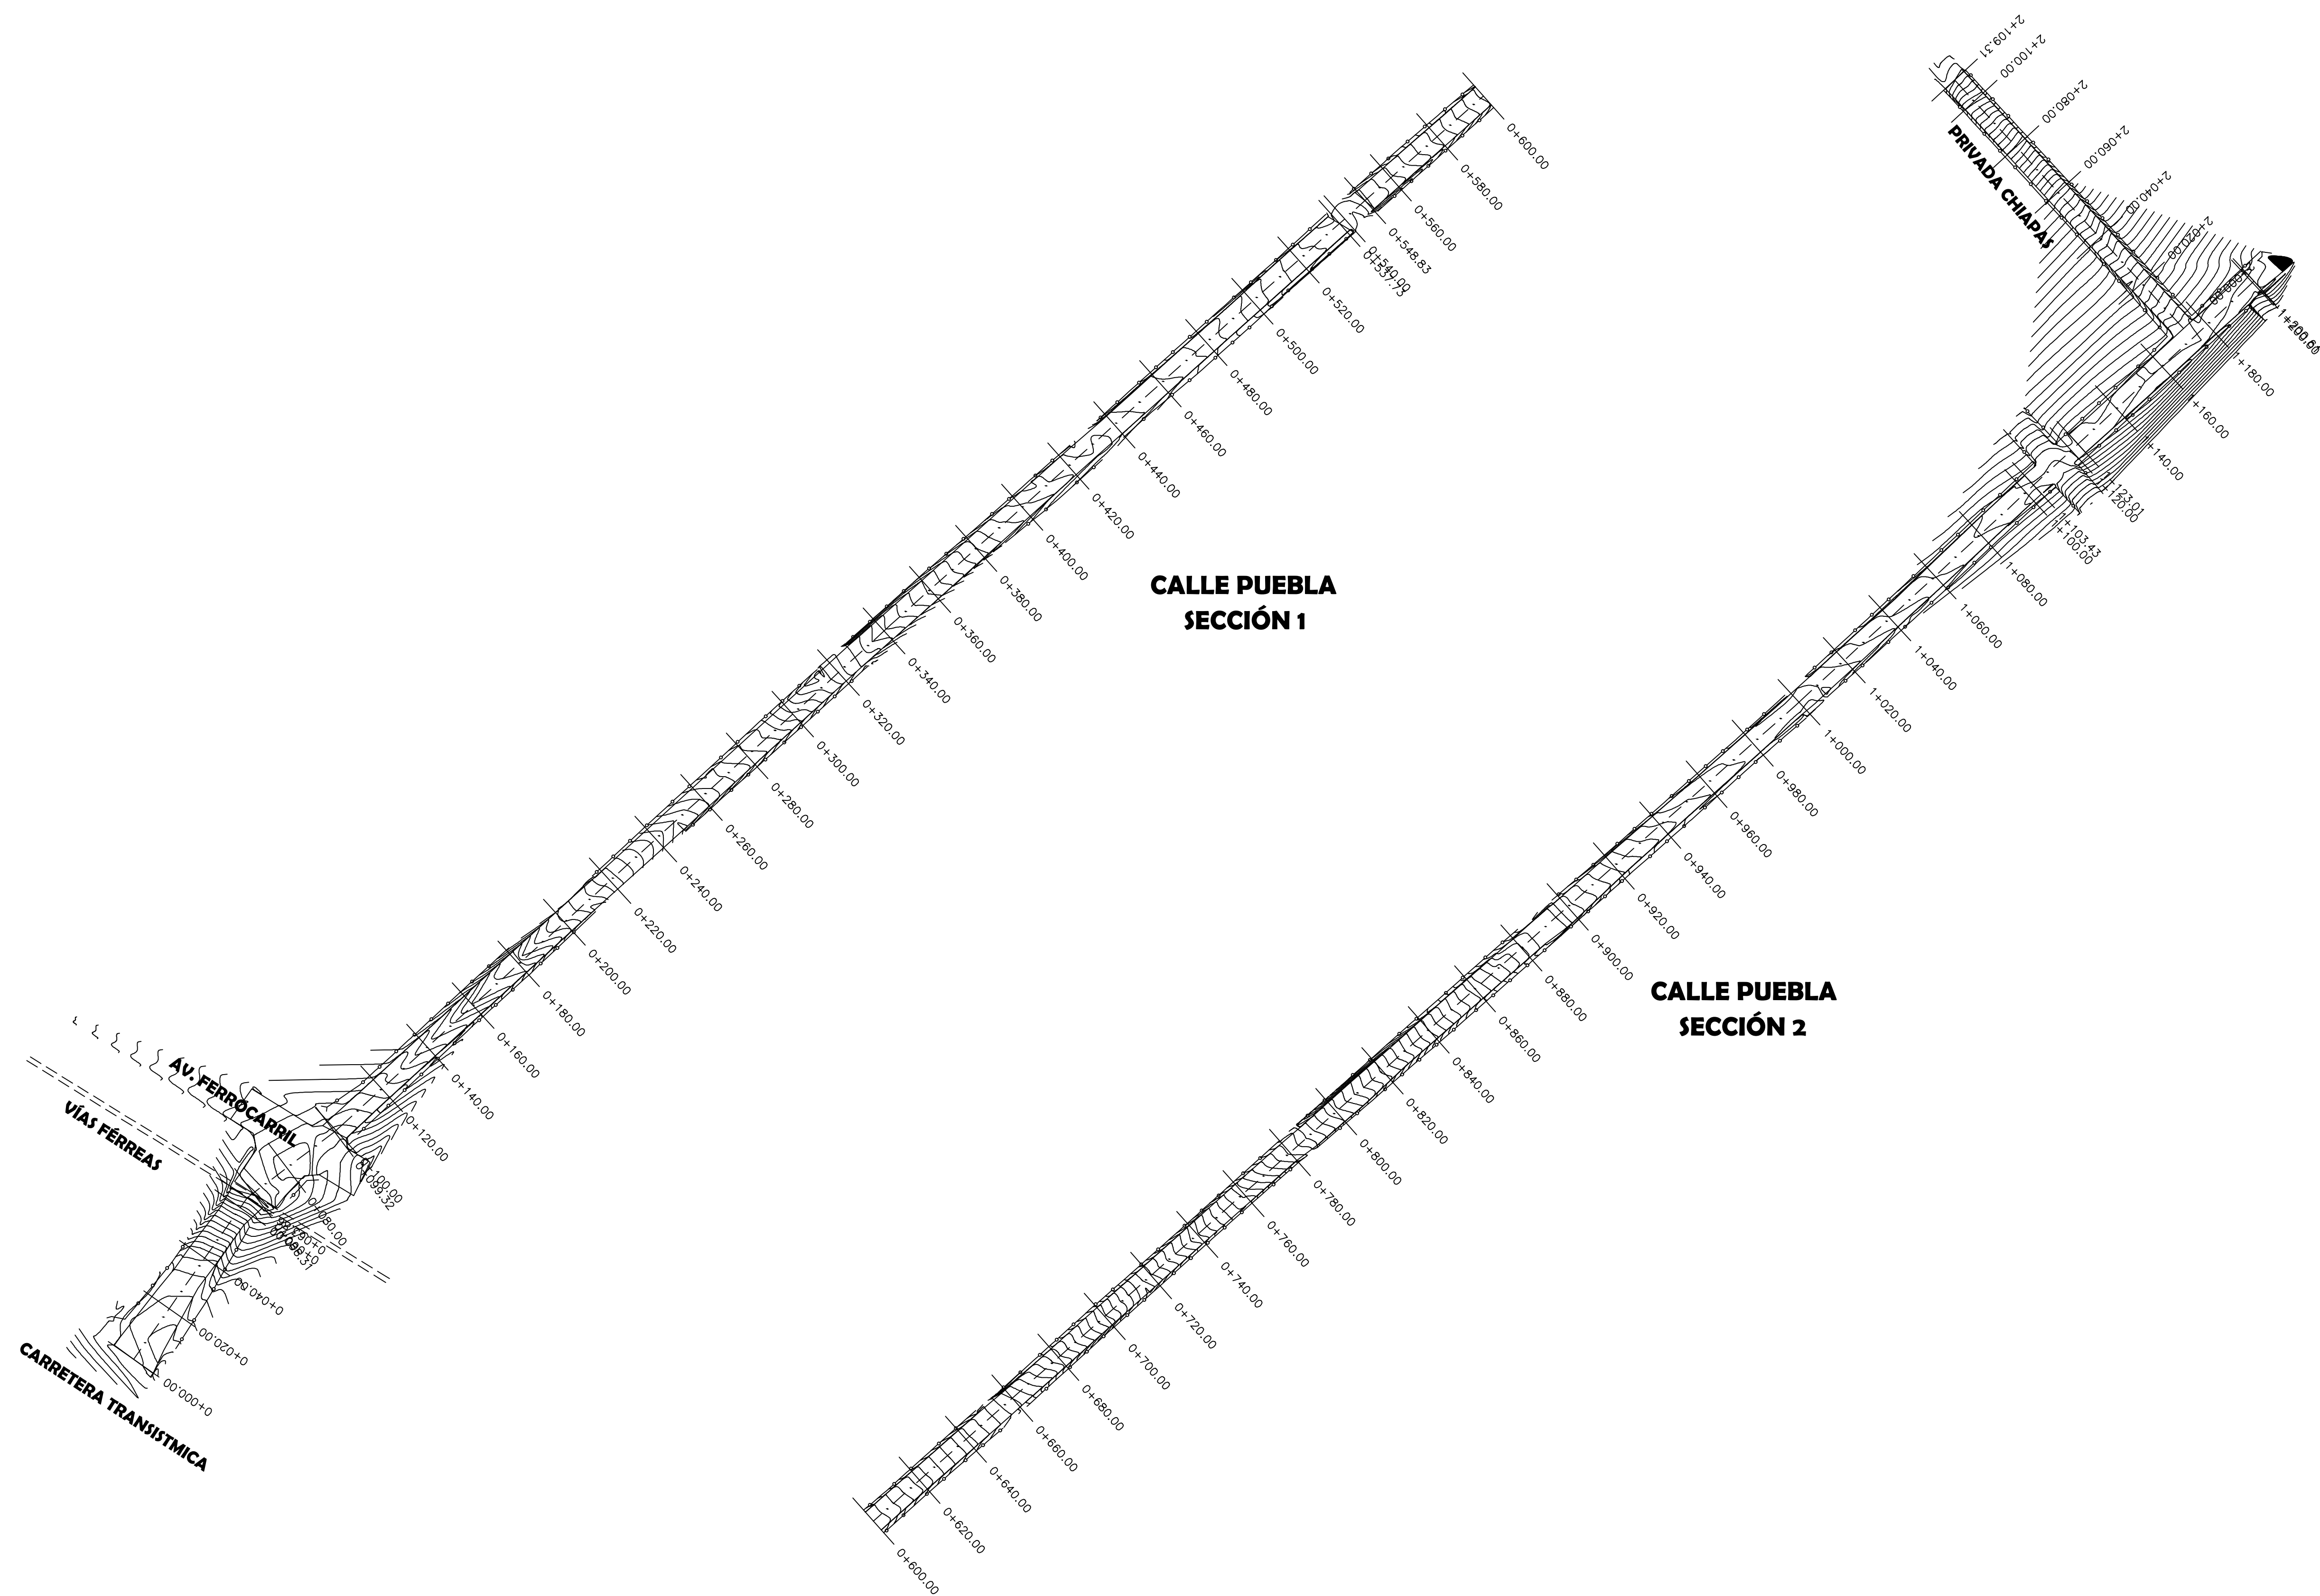
- ESPECIFICACIONES GENERALES**
- SE REALIZARÁ EL BACHEO SUPERFICIAL AISLADO EN LOS LUGARES QUE PRESENTEN DEFORMACIONES Y OQUEDADES, Y/O DONDE EL PAVIMENTO SE ENCUENTREN EN CONDICIONES INESTABLES

- LEVANTAMIENTO DE DAÑOS SOBRE LA CARPETA MEDIANTE INSPECCIÓN VISUAL Y DELIMITACIÓN CON PINTURA DE LAS ÁREAS POR REPARAR.
 - CORTE CON DISCO Y REMOCIÓN DE LAS CAPAS DAÑADAS DEL PAVIMENTO.

- RECOMPACTACIÓN DEL FONDO DE LA EXCAVACIÓN.
 - RIEGO DE LIGA CON EMULSION ASFALTICA
 - TENDIDO Y COMPACTACIÓN DE LA CARPETA ASFALTICA.
- POZO DE VISITA --- EJE DE PROYECTO
● POSTE DE CFE --- LIMITE DE CONSTRUCCION
⊗ POSTE DE TELMEX --- CURVA DE NIVEL ORDINARIA
⊗ BANCO DE NIVEL --- 1 m CURVA DE NIVEL MAESTRA A CADA 1 MTS.
⊗ NUMERO DE CURVA
● KILOMETRAJE
